Erläuterung zur Schadenslage

Gemeinsame Erarbeitung eines Konservierungskonzeptes für den Internationalen Suchdienst

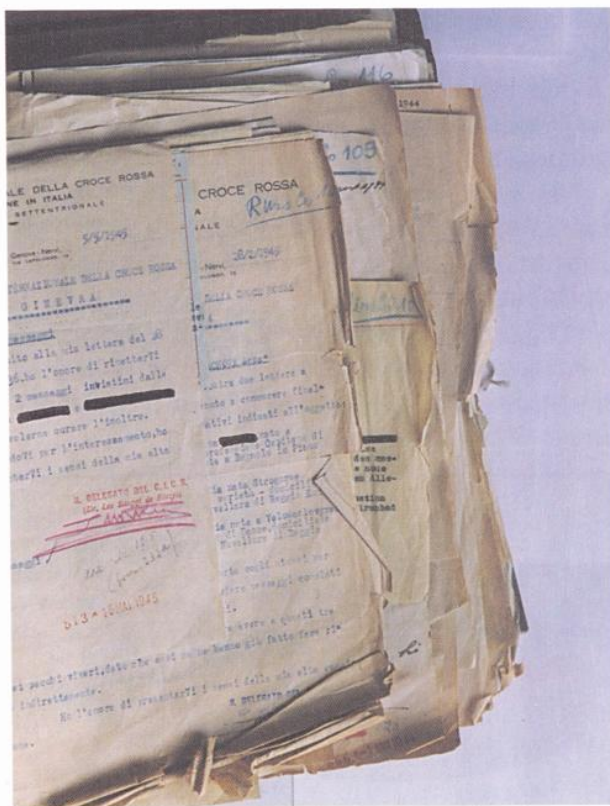
Etwa 1,5 Millionen Objekte, vor allem Listenmaterial, sind zusätzlich von aktivem Materialverlust durch mechanische Schäden wie Risse und ausgefranste Kanten betroffen (im Diagramm als rotes Segment darge-

stellt). Durch die Alterung des Materials ist das Papier so geschwächt, dass jede Benutzung zu neuem Materialverlust führt. Abbildung 2 verdeutlicht diese Situation bildlich.

Abb. 2:
*Mechanische Schäden
an brüchigen Papieren*

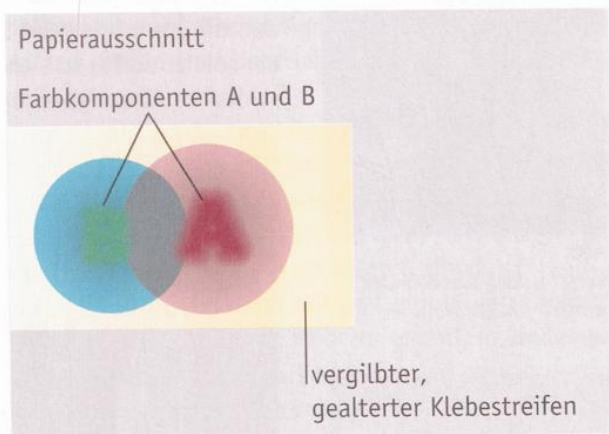
läuft oder sich z. B. mit einer anderen auswandernden Komponente B vermischt (Abb. 4). In diesem Fall kann die Schrift irreversibel unleserlich werden. Dieser Fall ist bei den laminierten Blättern (gelbes Segment) aus den Beständen bereits eingetreten. Nach bisherigen Schätzungen gibt es etwa $\frac{1}{2}$ Million dieser Papiere (wie viele es genau sind, wird die Bearbeitung zeigen), die als besonders schwerwiegender Schadensfall zu betrachten sind.

Abb. 4:
Auswandernde Farbaufträge
unter einem Klebestreifen

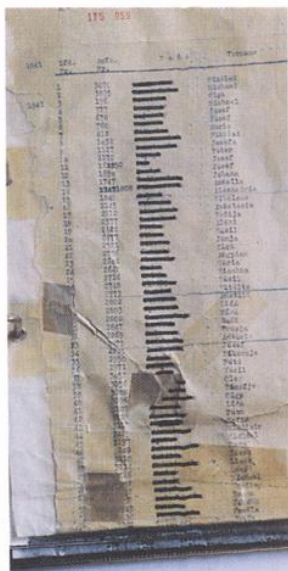
Abb. 5:
Verschiedene Klebebänder
wurden für Reparaturen
verwendet

Ein großer Teil des Listenmaterials weist zusätzlich Verklebungen mit einem transparenten, tesafilmähnlichen Klebefilm sowie verschiedenen anderen Klebebändern und Ringverstärkern auf (Abb. 5). Klebebänder, die bis in die 60er-Jahre verwendet wurden – und um solche dürfte es sich hier handeln – weisen sehr schlechte Alterungseigenschaften auf. Bei Kontakt mit Licht, daraus resultierender Wärme und Sauerstoff kommt es zu beschleunigter Oxidation und damit zum Abbau des Klebers, was sich in Vergilben, Verlust der Klebkraft und Verspröden äußert.

Der versprödete Klebstoff ist brüchig und führt bei mechanischer Belastung zu Materialverlust am Original. Bei Wärme- oder Feuchtigkeitseinwirkung kann die noch vorhandene Klebkraft erneut verstärkt werden, was zu einem Verkleben mehrerer Seiten miteinander führt und damit zu Materialverlust beim Trennen dieser Verklebungen. Zudem ist die Lesbarkeit von bedruckten oder beschriebenen Stellen stark beeinträchtigt.

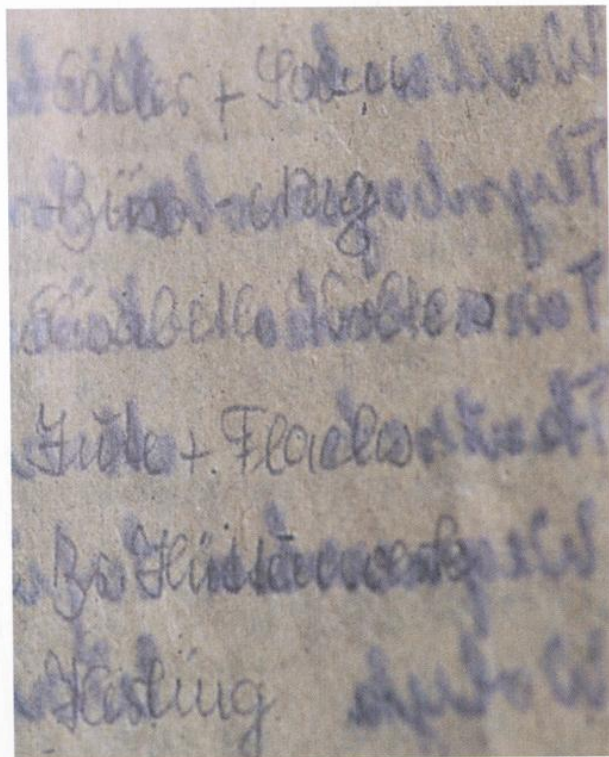
Abb. 7:
Beidseitig durchgeschlagene
Schrift macht die
Eintragungen unleserlich

Bei den schlecht lesbaren Ob-
jekten (hellgrünes Segment),
von denen es mindestens
12 000 gibt, handelt es sich
um Blätter, die durch beid-
seitige Laminierung kaum
mehr zu entziffern sind.
Weiterhin sind minderwertig
hergestellte, alte Lichtpausen
so stark verblasst, dass das
bloße Auge keine Schrift
mehr erkennen kann und
auch modernste Scanner-
technik keine Verbesserung
mehr bringt. Zuletzt gibt es
einige Objekte, bei denen
Beschreibstoffe stark durch-
geschlagen haben, abgerie-
ben oder völlig verblasst sind
(Abb. 7).

Bisher gab es keine Mög-
lichkeit der Entzifferung. Da
es sich um Unikate handelt,
ist es dringend erforderlich, eine Technologie zu su-
chen, um diese Inhalte wenigstens für eine Verfilmung
einmalig sichtbar zu machen.

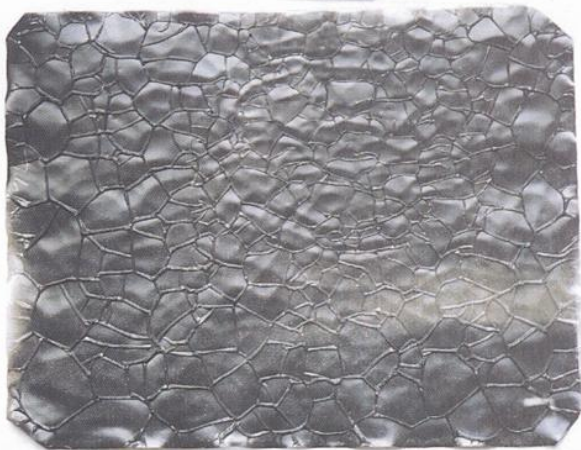
Innerhalb des Bestandes Nachkriegszeit-Krankenspapiere finden sich Röntgenbilder, die extrem abgebaut und verworfen sind (Abb. 8). Die Röntgenbilder sondern hohe Säurekonzentrationen ab.

Abb. 8:
Die Bildschicht des Röntgenbildes ist stark verworfen, wodurch die Information kaum mehr lesbar ist

Nach ersten Vermutungen handelt es sich um Bildträger aus Celluloseacetat, einem Polymerisationsprodukt der Cellulose. Celluloseacetat schrumpft im Zuge der Alterung, während die Bildschicht weitestgehend intakt bleibt. Dadurch lösen sich Träger und Bildschicht und es kommt, wie Abb. 8 zeigt, zu starker Faltenbildung.

Zudem sondern die Träger im Zuge der Alterung Essigsäure ab.

Durch das Freiwerden von Essigsäure werden nicht nur die Röntgenbilder selbst geschädigt, sondern auch die mit ihnen zusammen verpackten Papiere säurebedingt beschleunigt abgebaut, was sich in einem hohen Grad an Brüchigkeit und Vergilbung äußert.

Möglich wäre auch, dass es sich bei den Trägern der Röntgenbilder um ein Material mit der Bezeichnung *Nitrocellulose* handelt.

In diesem Fall sollten die Röntgenbilder sofort vom Bestand separiert und in kalten, gut belüfteten Räumen aufbewahrt werden. Ein einfacher Test kann das Trägermaterial sofort identifizieren und es können entsprechende Maßnahmen ergriffen werden.
