Erläuterung zur Schadenslage

Gemeinsame Erarbeitung eines Konservierungskonzeptes für den Internationalen Suchdienst

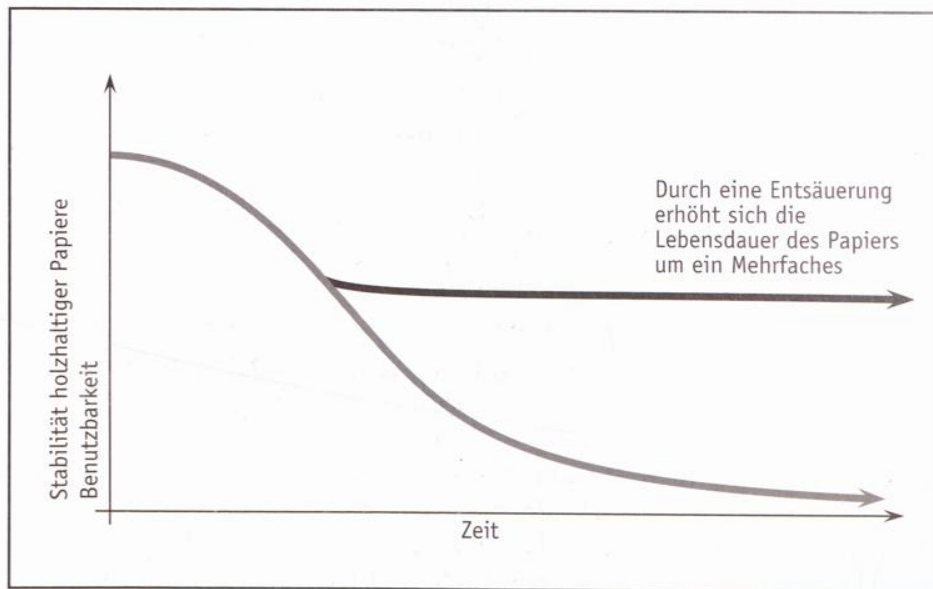
Durch die Bildung von farbgebenden Komponenten innerhalb des Papiers vergilbt das Blatt mit fortschreitender Alterung so stark, dass Eintragungen schließlich nicht mehr lesbar sind. Mit der Vergilbung versprödet das Material durch die Ausbildung zusätzlicher Brückenbindungen. Die Konsequenz daraus besteht im „Ausbrechen“ von Originalsubstanz bei Benutzungsvorgängen. Dieser Prozess verläuft in Abhängigkeit beteiligter Reaktionspartner autokatalytisch und stoppt erst auf einem Niveau in der Ebene der Unbenutzbarkeit.

Abb. 1:
Autokatalytisch
exponentieller
Papierabbau

Ein rasches Eingreifen am Bestand des ISD, das heißt eine sofortige Entsäuerung der Papiere, ist jetzt dringend erforderlich.

Die Entsäuerung stoppt den Abbau des Blattes und friert diesen im Ist-Zustand ein. Anschließend Maßnahmen zur Stabilisierung machen das Dokument wieder benutzbar.

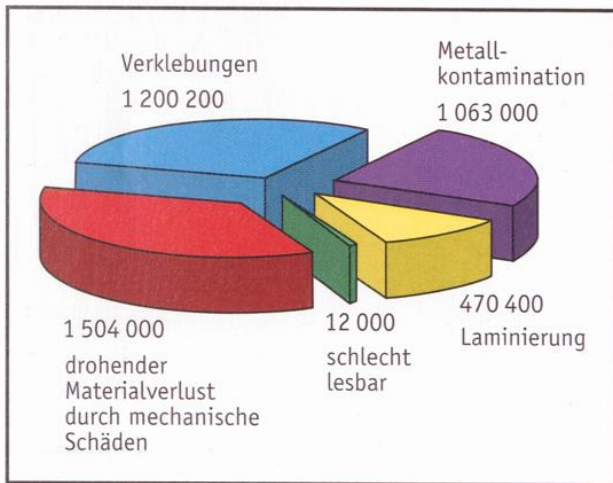
Verteilung der
gravierendsten Schäden
über den
Gesamtbestand

Die im Diagramm angegebenen Zahlen beziehen sich auf die jeweilige vermutliche Gesamtzahl an geschädigten Einzelobjekten.

Etwa 1,5 Millionen Objekte, vor allem Listenmaterial, sind zusätzlich von aktivem Materialverlust durch mechanische Schäden wie Risse und ausgefranste Kanten betroffen (im Diagramm als rotes Segment darge-

Nach ersten Schätzungen weisen allein über eine Million Listen-Objekte und Karteikarten Verklebungen auf, wobei es sich insbesondere um ein Klebeband mit dem Namen „Filmoplast P“ der Firma Neschen handelt (blaues Segment).

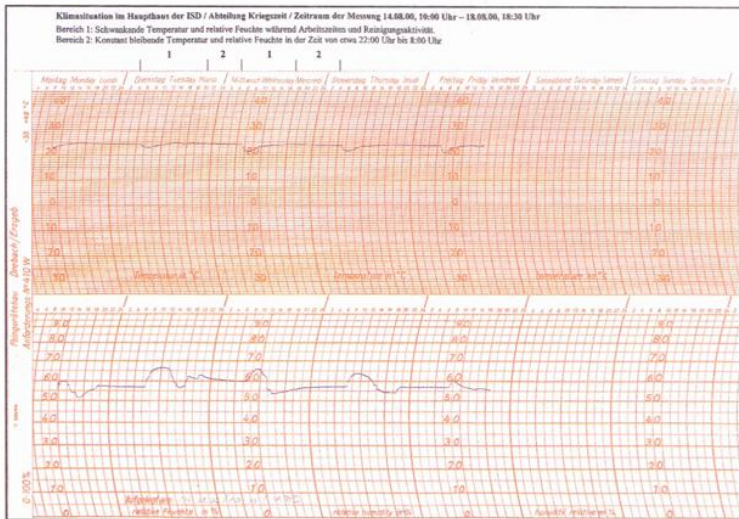
Wie Bereich 1 deutlich macht, verursacht jede Bewegung im Archiv Schwankungen in der relativen Feuchte und in der Temperatur. Außerhalb der Arbeitszeiten (nachts) bleibt das Klima stabil

Messungen in den Lagerungsräumen haben ergeben, dass die klimatischen Bedingungen innerhalb des ISD vermutlich so konstant sind, dass sich die Räume für eine langfristige Archivierung eignen, wenn – und das ist Voraussetzung – die Bestände nicht mehr einer ständigen Benutzung durch mehrere Personen ausgesetzt sind und die Räume nur zur Bestandspflege und Kontrollzwecken betreten werden. Eine angestrebte

Dauermessung mittels Datenlogger über ein Jahr soll weitere Ergebnisse bringen. Zusätzliche Maßnahmen wie UV-Schutzglas oder eventuelles Be- und Entfeuchten der Räume müssen von Fall zu Fall entschieden werden.
